RAPPORT DE VISITE

Visite le 23 janvier 2013
Rapport du 3 juin 2013

10-50_03-42

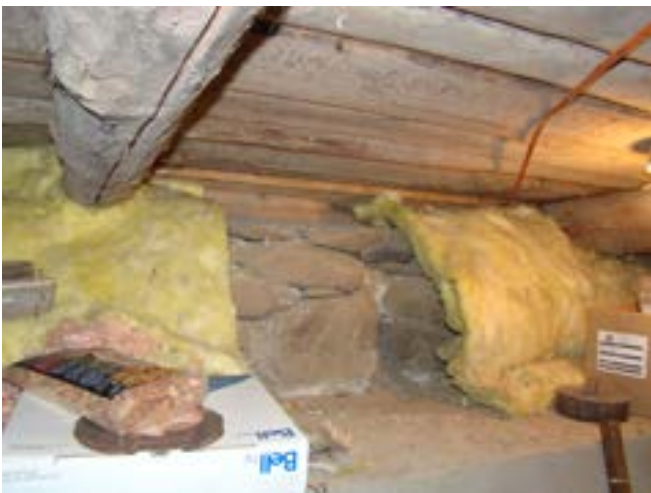
Béton	Les fondations en maçonnerie ont été consolidées et la hauteur du plafond a été augmenté par l'ajout d'un mur de béton sur la face intérieure. La maison présente des déformations structurales qui semblent être causées par un affaissement des fondations. Cette situation pourrait s'expliquer par la présence de roc d'un côté et d'argile, de l'autre. De l'intérieur, des traces d'efflorescence ont été observées sur la maçonnerie mais l'état des joints semble bon. Les propriétaires souhaitent remédier à la situation en remplaçant les fondations de maçonnerie par de nouvelles fondations de béton.			
-------	--	--	--	--

Figure 5 : Fondations de pierres pilées avec peu ou pas de mortier. Elles ont été excavées par la construction d'un mur de béton. Des traces d'efflorescence sont présentes dans les joins de maçonnerie.

Béton (suite)	<p>Bien qu'il serait préférable que les fondations de maçonnerie soient préservées, les affaissements structuraux commandent le remplacement des fondations. Nous recommandons d'installer un drain français au pourtour des nouvelles fondations avant de concevoir un lit de propreté en gravier de 450 mm tout autour de la maison de manière à assurer un bon drainage autour des fondations. Un test de sol pourrait, au préalable permettre de valider la composition du sol.</p>			
ENVELOPPE EXTÉRIEURE				
PAREMENT EXTÉRIEUR				
Massonite/Clin de bois	<p>Les murs extérieurs sont revêtus d'un clin de massonite qui est en mauvais état. Selon le propriétaire, le revêtement d'origine en bardeaux de bois se trouverait sous le massonite.</p> <p>Nous recommandons de retirer le parement de massonite et de vérifier l'état des bardeaux de bois d'origine. S'il s'avère en bon état, nous recommandons que le parement soit conservé et repeint tous les 5 à 7 ans afin de le préserver. Si au fil des ans quelques bardeaux venaient à se briser ou à tomber, les remplacer par des bardeaux de cèdre neufs.</p> <p>Si les bardeaux s'avèrent en mauvais état, nous recommandons de les enlever avant d'installer un nouveau revêtement en clin de bois. Il se pourrait que certaines pièces de la structure soient endommagées. Prévoir le remplacement, au besoin, d'un pare-intempéries. Des lattes de bois devront être apposées sur les murs avant d'installer le nouveau clin de bois et permettre l'ajustement de l'épaisseur des murs au niveau des portes et des fenêtres existantes. Nous suggérons de revêtir les murs extérieurs d'un clin de bois horizontal de type « Maibec », teint en usine avec planches cornières.</p>		10 000 \$

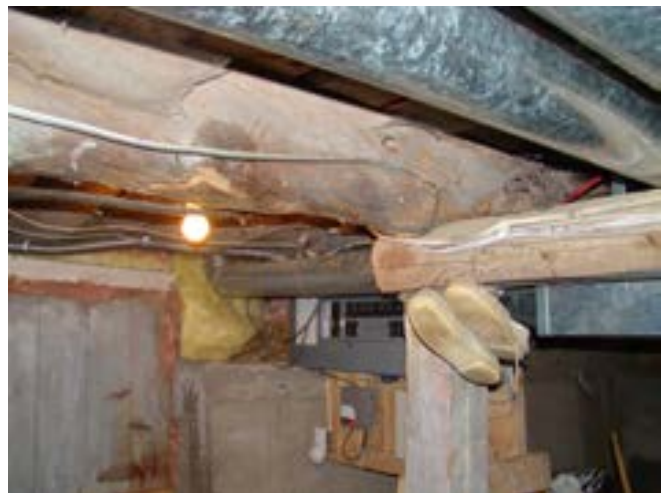
Figure 6 : La structure du plancher est composée de grumes généralement en bon état. Mais leur support est déficient à plusieurs endroits car certaines pièces ont été coupées.

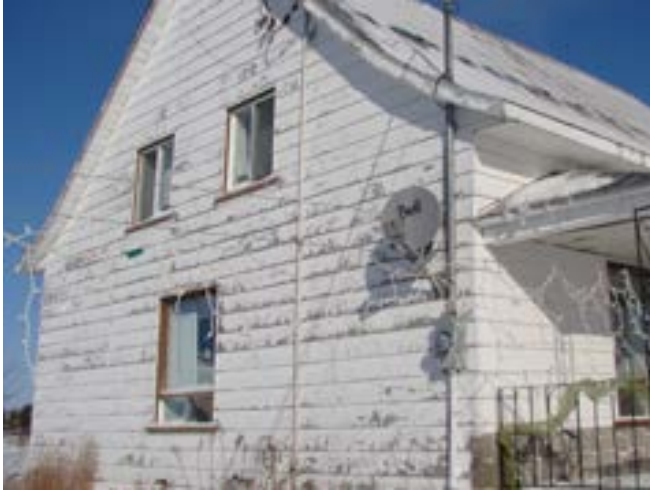
Figure 7 : Revêtement de massonite en mauvais état à retirer.

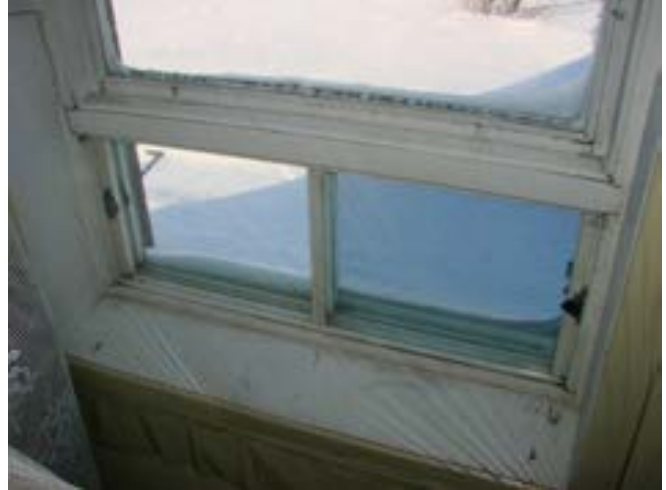
Figure 8 : Fenêtres en mauvais état à remplacer.

OUVERTURES				
Fenêtres	<p>Les fenêtres existantes ne sont pas d'origine. Les propriétaires désirent améliorer le confort de leur résidence car ils ressentent des infiltrations d'air autour des fenêtres.</p> <p>Nous recommandons des fenêtres en bois ou en aluminium à 6 carreaux puisque c'est probablement ce type de fenêtre que l'on retrouvait sur cette maison de colonisation. Des photographies anciennes de la maison pourraient permettre de connaître le modèle de fenêtres présent à l'origine. Les fenêtres en PVC sont déconseillées parce que leurs meneaux sont beaucoup trop larges pour s'harmoniser à l'architecture de colonisation. Pour isoler les contours des fenêtres, il faut défaire les chambranles intérieurs tout en prenant soin de les préserver afin de les réinstaller à la fin du processus. Il suffit d'ajouter de l'isolant, en fibre de verre ou de la mousse de polyuréthane giclé, autour de la fenêtre afin d'étanchéiser ce lieu propice aux infiltrations d'air.</p>		800/fen x 10 = 8 000\$

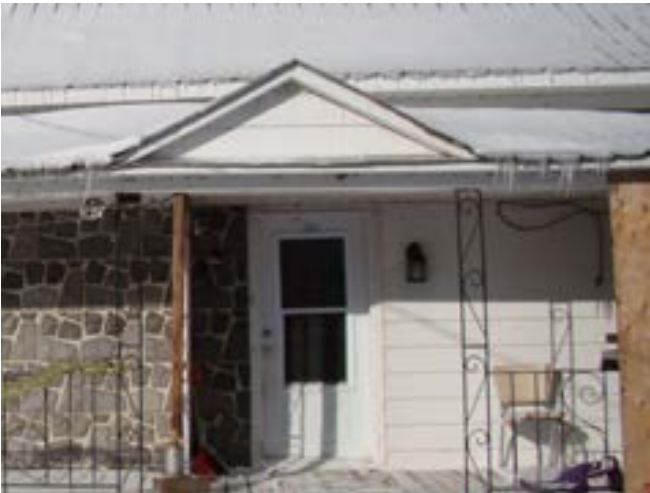
Figure 9 : Porte principale en acier à remplacer. Parement de pierre à enlever.

Portes	La porte actuelle en métal ne s'harmonise pas avec l'âge du bâtiment. Nous recommandons de la remplacer par une porte de bois ou en aluminium imitant des portes anciennes.		800 \$	
BOISERIES EXTÉRIEURES				
Chambranles	La pose d'un nouveau clin sur le parement d'origine a fait disparaître les chambranles d'origine. En enlevant ce parement, les chambranles d'origine autour des ouvertures pourront peut-être être retrouvés. Si tel est le cas, nous recommandons de conserver ces chambranles et de les restaurer au besoin. Advenant leur disparition, des chambranles de modèle approprié à l'âge et au style du bâtiment pourront être ajoutés aux ouvertures du bâtiment.		200/fen x 10 = 2 000\$

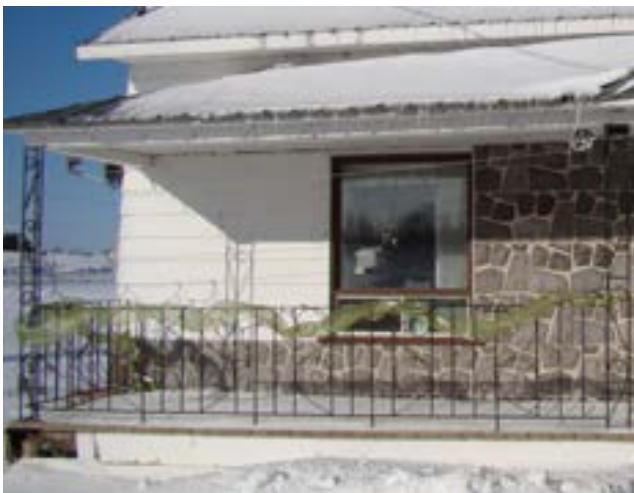
Figure 11 : Garde-corps et poteaux de galerie en fer forgé à remplacer.

Galerie	Les garde-corps et les poteaux de la galerie de la résidence en fer forgé ne conviennent pas au style architectural du bâtiment.		6 000 \$	
	Nous recommandons de remplacer la galerie actuelle par un modèle plus traditionnel, dont le garde-corps est constitué de poteaux plus massifs, d'une main courante assez basse et de barrotins de section carrée. Puisque les nouvelles fondations risquent de surélever la maison, une jupe de galerie constituée de simples planches verticales (profil au choix des propriétaires) fixées à une structure de bois. Les planches pourries ou brisées du plancher devront être remplacées et les boiseries devra être repeintes. Faire appel à un menuisier spécialisé pour réaliser ces travaux.			
TOIT				
Couverture	La toiture en tôle à grange semble relativement en bon état. Nous recommandons de bien l'entretenir et de la peindre au besoin, afin de prolonger sa durée de vie.

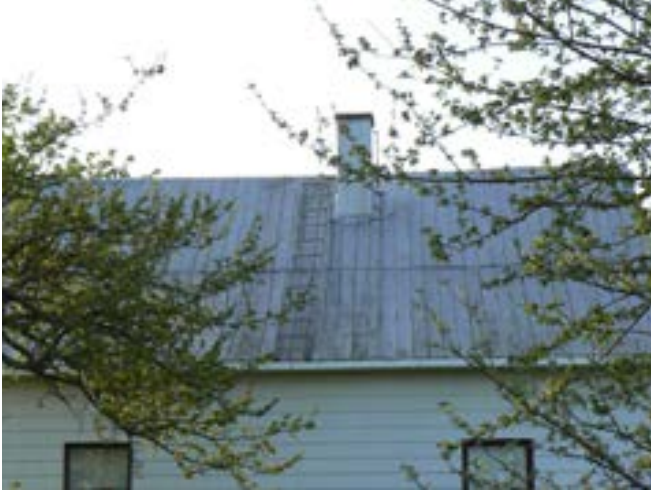
Figure 13: Toiture en tôle à grange à repeindre.

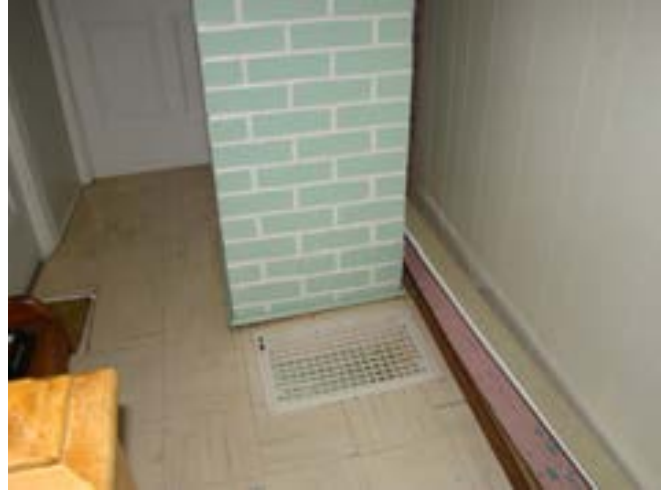
Figure 14: Déformation structurelle importante visible près de la cheminée de l'étage.

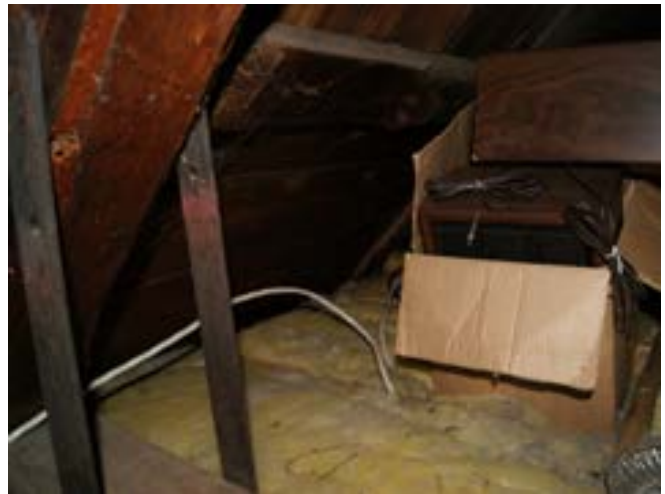
Figure 16: Isolation de l'entretoit à améliorer.

Isolation entretoit	Une bonne isolation de l'entretoit contribue à améliorer la performance énergétique du bâtiment. Pour augmenter cette performance, il est possible d'ajouter par-dessus les matelas existants, de l'isolant en natte. Si l'état de l'isolation actuelle semble déficient, nous recommandons de l'enlever et d'installer des nattes de type « Roxul » de 150 à 300 mm d'épaisseur. Il est aussi important de ventiler les entretoits par un appel d'air depuis les larmiers jusqu'à une ouverture ou un ventilateur Maximum situé en partie supérieure.		3 000 \$	
AMÉNAGEMENTS INTÉRIEURS				
MURS				
Division et finis intérieurs	L'intérieur de la maison a subi de multiples transformations. À part une cloison séparant la cuisine du salon dans laquelle on retrouve des portes coulissantes fenestrées, les finis intérieurs d'origine ne sont plus visibles. Les murs sont recouverts d'un préfini et les plafonds de tuiles de carton-fibre.		5 000 \$

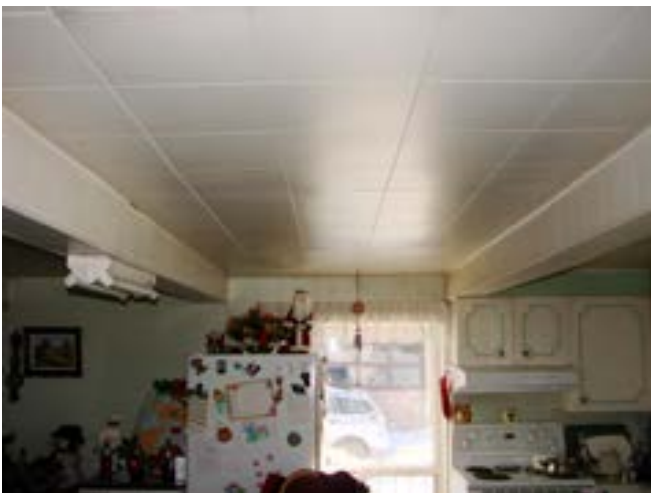
Le préfini et le carton-fibre sont des matériaux très inflammables et ils sont interdits par le Code national du bâtiment. L'isolation par l'intérieur offre l'opportunité d'enlever ces matériaux dérogatoires et dangereux pour les occupants. Selon le propriétaire, les finis d'origine se retrouvent toujours sous le préfini et le carton-fibre. Nous recommandons donc d'enlever ces finis et de restaurer les finis originaux de bois, dont la qualité est de beaucoup supérieure à ces matériaux de substitution.

Figure 17: Préfini et carreaux de carton-fibre à retirer afin de mettre en valeur les finis originaux en bois de la maison.

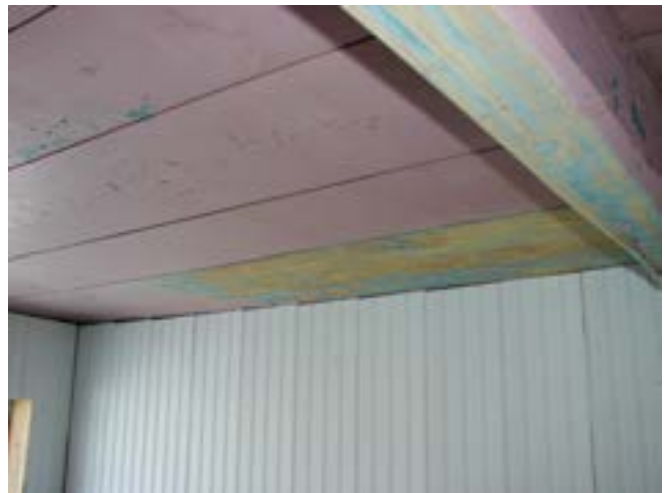
Figure 18: Finis originaux de l'étage à conserver et restaurer. Le décapage des finis jusqu'au bois n'est pas nécessaire. La couleur bleue est un témoignage de l'ancienneté du bâtiment.

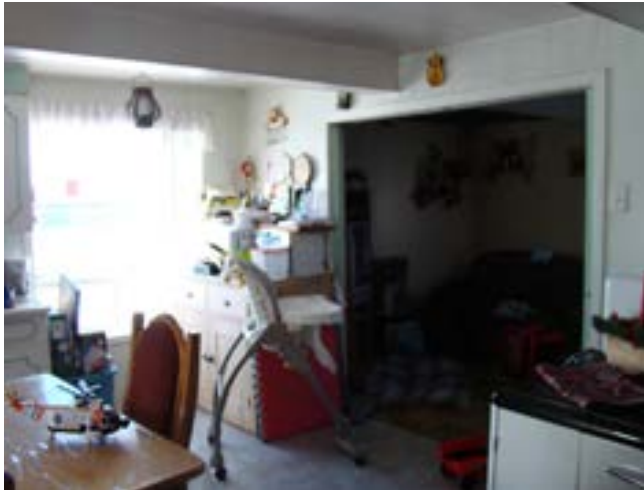
Figure 19 : Revêtement de plancher souple au rez-de-chaussée.

Revêtement de plancher	Les planchers du rez-de-chaussée sont recouverts d'un revêtement de plancher souple. Les planchers d'origine se trouvent probablement sous celui-ci. À l'étage, le revêtement d'origine a été découvert sous le couvre-plancher souple.			
	Puisque les planchers d'origine du rez-de-chaussée sont encore présents sous les revêtements de plancher souple, nous recommandons de les sabler et de les huiler à l'aide d'un mélange d'une part d'huile de lin bouillie et d'une part de térébenthine pure. Ce mélange doit être appliqué généreusement sur le plancher, en enlevant l'excédent à l'aide d'un linge propre puis laisser sécher. Répéter l'application au besoin. Des produits déjà mélangés sont disponibles sur le marché.			2 000 \$
Salle de bain	La céramique autour du bain est en très mauvais état. Plusieurs tuiles sont déjà tombées. Afin d'éviter que l'eau n'endommage davantage la structure de bois, nous recommandons de remplacer la céramique existante par une nouvelle céramique. Au préalable, il faudra vérifier l'état des composantes de la structure de pièce sur pièce situé derrière et remplacer les pièces pourries. Un nouveau gypse hydrofuge ou un panneau de fibrociment pourrait être posé sous le revêtement de céramique pour faciliter la pose et assurer une bonne étanchéité à l'ensemble.			3 000 \$

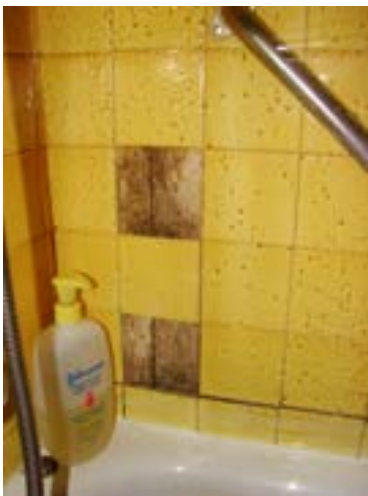
Figure 13 : Céramique autour du bain en très mauvais état.

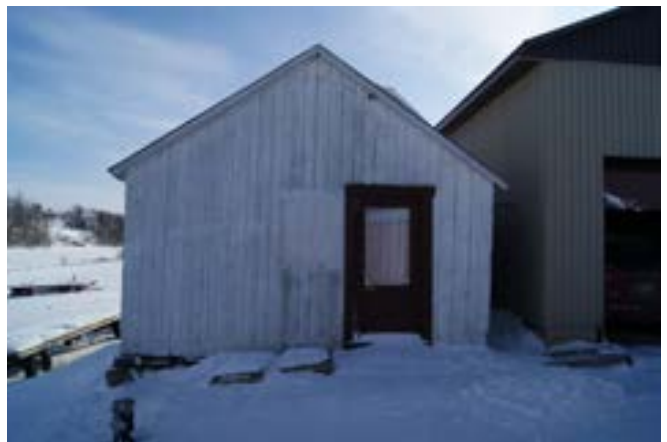
Figure 16 : Bâtiment agricole à préserver.

AMÉNAGEMENTS EXTÉRIEURS				
BÂTIMENTS SECONDAIRES				
Grange et bâtiment secondaire	Il y a encore plusieurs bâtiments agricoles présents sur la propriété. Ces bâtiments devraient être préservés, restaurés et entretenus car ils contribuent à procurer une grande valeur patrimoniale à l'ensemble qu'ils forment avec la maison. Les coûts de restauration de ces bâtiments ne sont pas inclus dans les présentes estimations.			
TOTAL DES COÛTS ESTIMÉS		\$	55 800\$	5 000\$
GRAND TOTAL			60 800\$
